**НОРМИРОВАНИЕ ПРЕДЕЛЬНЫХ ПОВРЕЖДЕНИЙ ПО  
РЕЗУЛЬТАТАМ ИССЛЕДОВАНИЯ РАБОТОСПОСОБНОСТИ  
И РЕМОНТОПРИГОДНОСТИ ЖЕЛЕЗОБЕТОННЫХ БАЛОК  
ПРОЛЕТНЫХ СТРОЕНИЙ МОСТОВЫХ СООРУЖЕНИЙ**

Д-р техн. наук **В.И. Шестериков**  
(ФГУП «РОСДОРНИИ»)  
Конт. тел.: 8(499)747-62-92

*В статье приводятся результаты исследования (расчётов и экспериментов) реальной несущей способности железобетонных балок пролётных строений автодорожных мостов. Использование этих данных дало возможность произвести более корректное загрузку пролётных строений с различными габаритами и установить класс нагрузки для каждой балки. Выяснилось, что для ряда типовых проектов балки, рассчитанные под нагрузки Н-30 и НК-80 (А-11 и НК-80), могут использоваться под нагрузки А-14 и НК-102. Имеющийся резерв в процессе эксплуатации может быть исчерпан из-за появления в конструкциях различных повреждений. Нормируя эти повреждения, представляется возможным не только дать правильную оценку состояния сооружения, но и определить их остаточный ресурс. Некоторые из предельных повреждений подтверждены натурными испытаниями железобетонных балок до разрушения.*

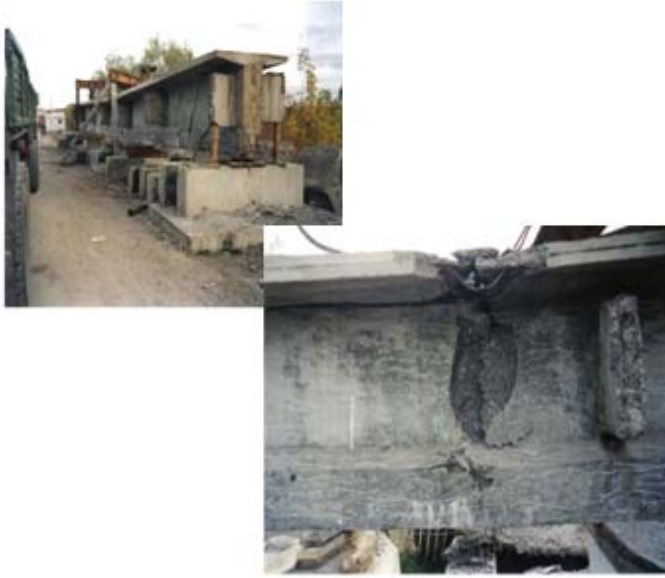
*Рис. 2. Испытания до разрушения железобетонной балки  
 $l = 22,16$  м, срок эксплуатации 36 лет.  
Снижение несущей способности – 30%*

Рассмотренное выше влияние повреждений на несущую способность было подтверждено в ходе натуральных испытаний железобетонных балок, снятых с пролётных строений при их замене после 30-40 лет эксплуатации. За весь период подготовки к исследованиям и за время их выполнения было испытано до разрушения 5 балок с каркасной арматурой (длиной 11,36 м, 14,06 м и 15 м) и 9 балок с предварительно напряжённой арматурой (длиной 22,16 м, 23,4 м и 33 м). На **рис. 2 - 4** представлены фрагменты испытания некоторых из упомянутых балок с напряжённой арматурой. Результаты исследований показали, что разрушение происходит при значительно бóльших нагрузках по сравнению с теми, которые установлены существующими требованиями по испытаниям до разрушения. При этом режим нагружения определялся с учетом реальной прочности бетона и арматуры.

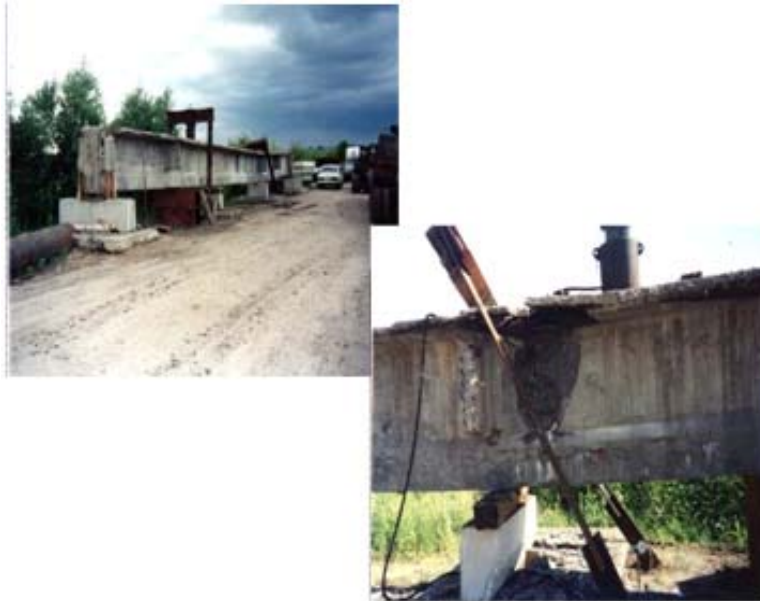
*Рис. 3. Испытания до разрушения железобетонной балки  
 $l = 23,4$  м, срок эксплуатации 40 лет.  
Снижение несущей способности – 50%*

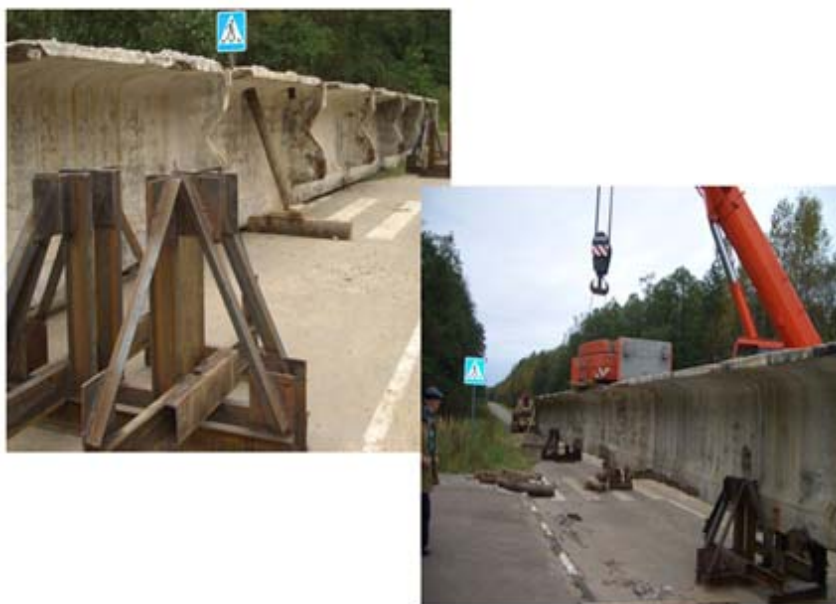
*Рис. 4. Испытание до разрушения железобетонной балки  $l = 33$  м, срок эксплуатации балки 42 года. Снижение несущей способности – 45%*

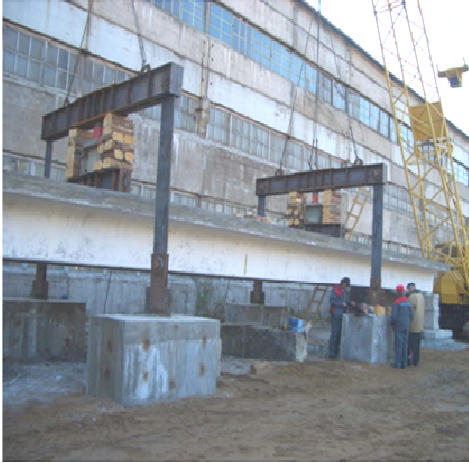
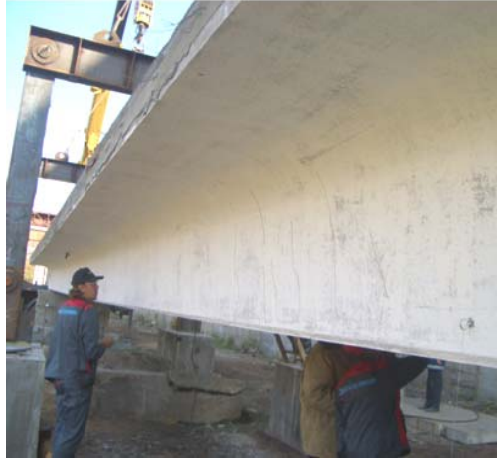
*Рис. 5. Подготовка к испытаниям до разрушения и осмотр испытанной балки длиной 21 м:*

*а – установка балки на стенд и подготовка к испытаниям;  
б – выявление трещин на 1 этапе нагружения балки*

Кроме того, были испытаны две новые балки с каркасной арматурой с целью установления их реальных показателей по трещиностойкости, *рис. 5* и *6*. Результаты их испытания показали существенные резервы прочности и трещиностойкости. В первом случае балка оказалась вполне ремонтпригодной даже после испытания до разрушения (появление трещин раскрытием 2,0 мм – один из показателей разрушения). После усиления «разрушенной» балки углепластиковыми лентами было почти восстановлено работоспособное состояние. Во втором случае было установлено, что фактический момент трещинообразования происходит при более значительных нагрузках, чем требуется СНиП 2.05.03-84\* [3]. Следовательно, можно отметить существенный запас в типовых железобетонных балках не только по прочности, но и по трещиностойкости.

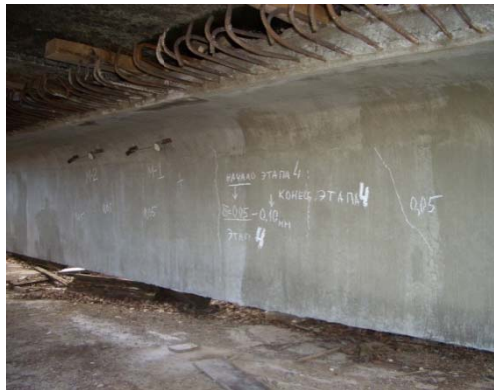
*Рис. 6. Момент испытания новой балки по типовому проекту 3.503.1-73*
